# 外装劣化調査診断報告書

様邸

# 外装劣化調査診断結果（屋根）

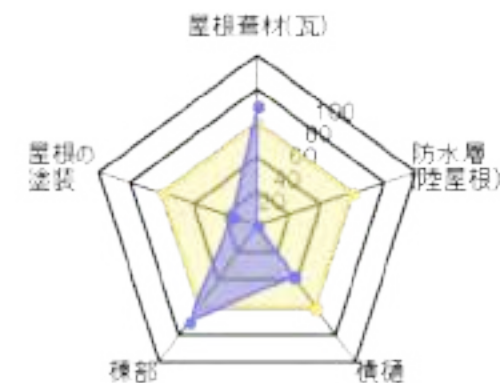
■ はメンテナンス時期になっています

診断箇所（屋根）		
屋根葺材 (瓦)	破損・欠損	○
	ずれ	○
	ひび割れ	○
	縁切りの状況	○
屋根の塗装	塗膜の劣化	×
	剥離・浮き	○
	苔・藻の繁殖	×
棟部	漆喰の劣化・欠損	-
	板金のさび	○
	板金の釘抜け・浮き	○
防水層 (陸屋根)	防水塗膜の劣化	-
	防水塗膜の浮き・剥離	-
	不陸・水はけ不良	-
	水切り金具の劣化・不具合	-
横樋	勾配不良	○
	詰まり	○
	塗装の劣化・剥離	×
	さび・金具の劣化	○

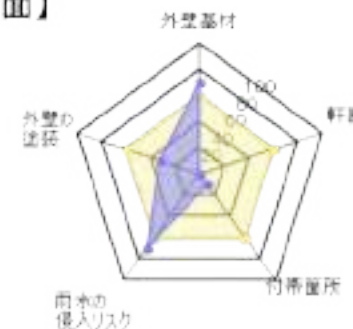
【北面】

診断箇所（外壁）		北面	東面
外壁基材	破損・欠損	○	○
	反り	○	○
	ひび割れ	○	○
		箇所	箇所
外壁の塗装	腐食・さび	○	○
	凍害	○	○
	塗膜の劣化	×	×
	剥離・浮き 苔・藻の繁殖	○	○
雨水の侵入リスク	窓台・敷居の雨漏りあと	○	○
	窓枠周辺のしみ	○	○
	雨樋のつまり	○	○
	外壁のシーリングの破断・欠損	○	×
	深さ	mm	mm
	長さ	mm	mm
軒裏	開口部周りのシーリングの破断・欠損	○	○
	深さ	mm	mm
	長さ	mm	mm
	表面塗装の劣化	-	-
付帯箇所	破風の劣化・塗装の剥離	×	×
	幕板の劣化・塗装の剥離	-	-
	庇の劣化・さび	-	-

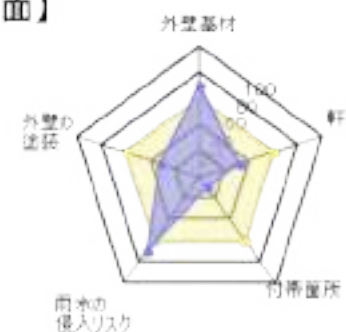
【南面】

診断箇所（外壁）		南面	西面
外壁基材	破損・欠損	○	○
	反り	○	○
	ひび割れ	○	○
		箇所	箇所
外壁の塗装	腐食・さび	○	○
	凍害	○	○
	塗膜の劣化	×	×
	剥離・浮き	○	○
雨水の侵入リスク	苔・藻の繁殖	○	×
	窓台・敷居の雨漏りあと	○	○
	窓枠周辺のしみ	○	○
	雨樋のつまり	○	○
	外壁のシーリングの破断・欠損	○	○
	深さ	mm	mm
	長さ	mm	mm
	開口部周りのシーリングの破断・欠損	○	○
深さ	mm	mm	
長さ	mm	mm	
軒裏	軒裏天井の雨漏りあと	○	-
	シーリング材の破断・欠損	○	-
	深さ	mm	mm
	長さ	mm	mm
付帯箇所	表面塗装の劣化	×	-
	破風の劣化・塗装の剥離	×	×
	幕板の劣化・塗装の剥離	-	-
	庇の劣化・さび	-	-

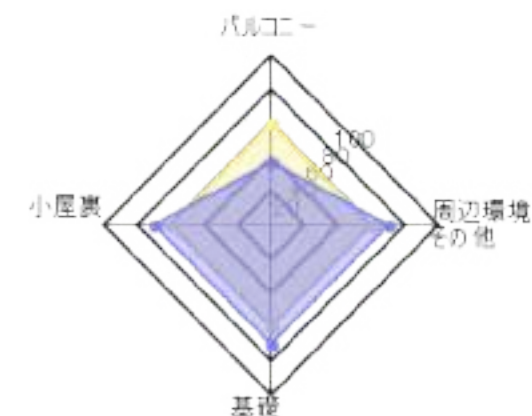
はメンテナンス時期になっています

診断箇所（その他）		
バルコニー	防水層の劣化・破断	○
	水切り金具の劣化・不具合	○
	出隅・入隅の劣化	○
	不陸・水はけ不良	×
小屋裏	雨漏りあと	○
	野地板の劣化・腐食	○
	外部の光漏れ(隙間)	○
基礎	幅 0.5mm 以上のひび割れ	○
	深さ 20mm 以上の欠損	○
	コンクリートの劣化	○
	さび汁をともなうひび割れ	○
周辺環境 その他	湿気が抜けない場所に隣接	○
	樹木が建物に接している	○
	野鳥等の糞害	○
	シロアリ・蟻道・蟻土の発見	○
	建物の傾き・床の沈み	○
